# Koulu- ja linja-autokuljetusten tasoristeysturvallisuus

RATA SEINÄJOKI–KASKINEN

Liikenneviraston tutkimuksia ja selvityksiä 45/2012

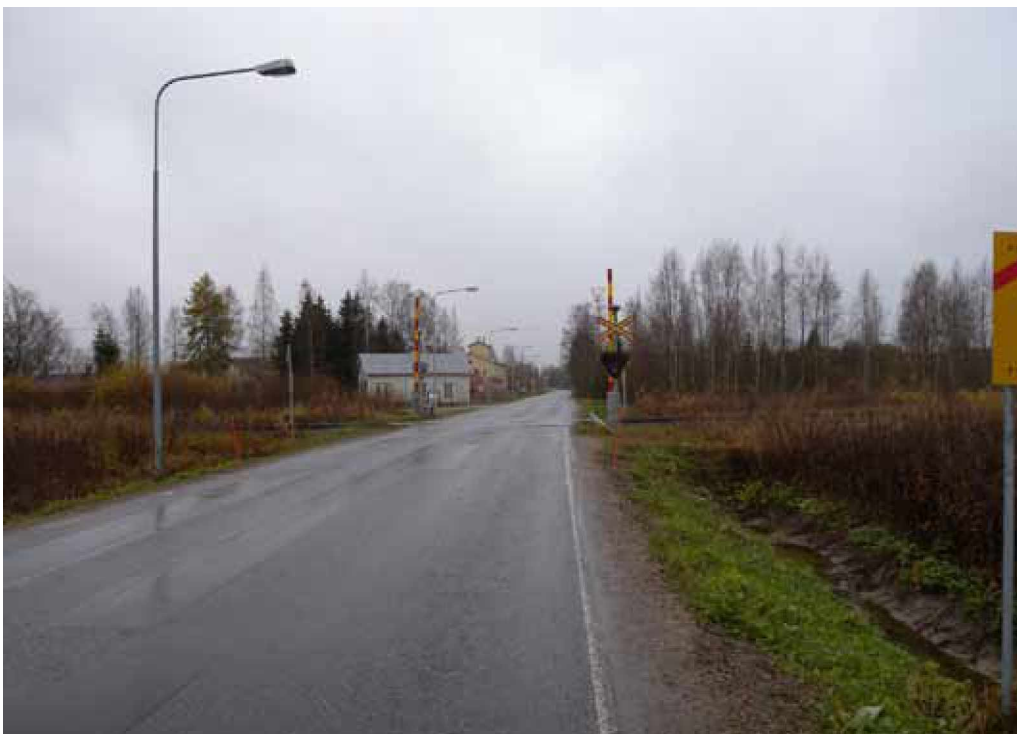
## 22. Kainasto (K)

Kainaston tasoristeys sijaitsee Kainaston keskustiellä Kauhajoella. Kainaston keskustie on maantie ja sitä pitkin kulkee noin kuusi koulukuljetusta päivittäin. Tasoristeuksen pohjoispuolella sijaitsee Kainaston koulu. Tasoristeystä ei pidetty vaarallisena.

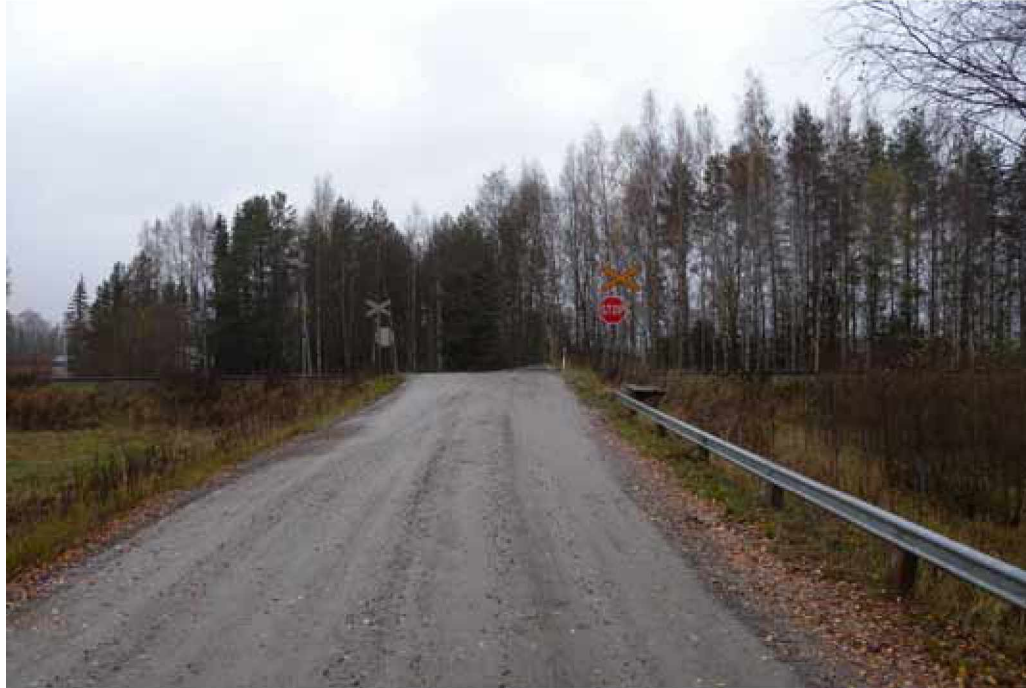
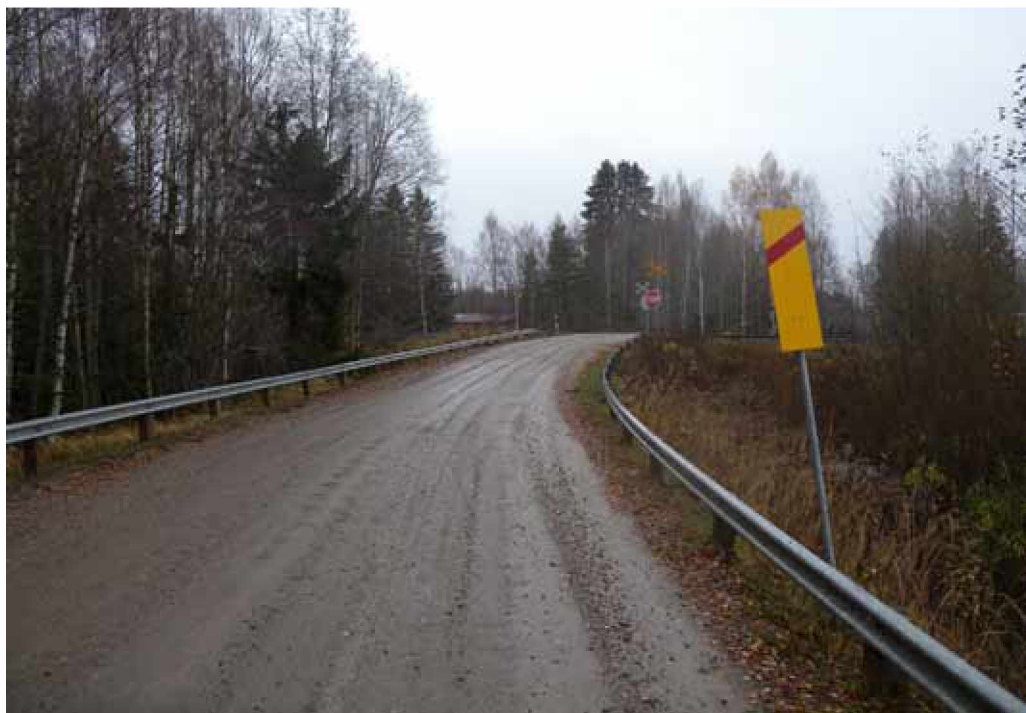
## 23. Moisio (K)

Moision tasoristeys sijaitsee Teuvannevantiellä Teuvassa. Tasoristeyksessä ei ole varoituslaitetta. Teuvannevantie on yksityistie ja sitä pitkin kulkee kolmesta neljään koulu-  
kuljetusta päivittäin. Tie nousee jyrkästi tasoristeykseen jonka lisäksi tie ja rata risteävät jyrkästi. Tasoristeys sijaitsee mutkassa kummastakin suunnasta tultaessa. Perusparannussuunnitelmassa tasoristeys on ehdotettu poistettavaksi parantamalla tieyhteyttä seuraavaan tasoristeykseen (Äystön saha). Tasoristeyksestä ajava koulu-  
kuljetusyrittäjä piti tasoristeystä vaarallisena.

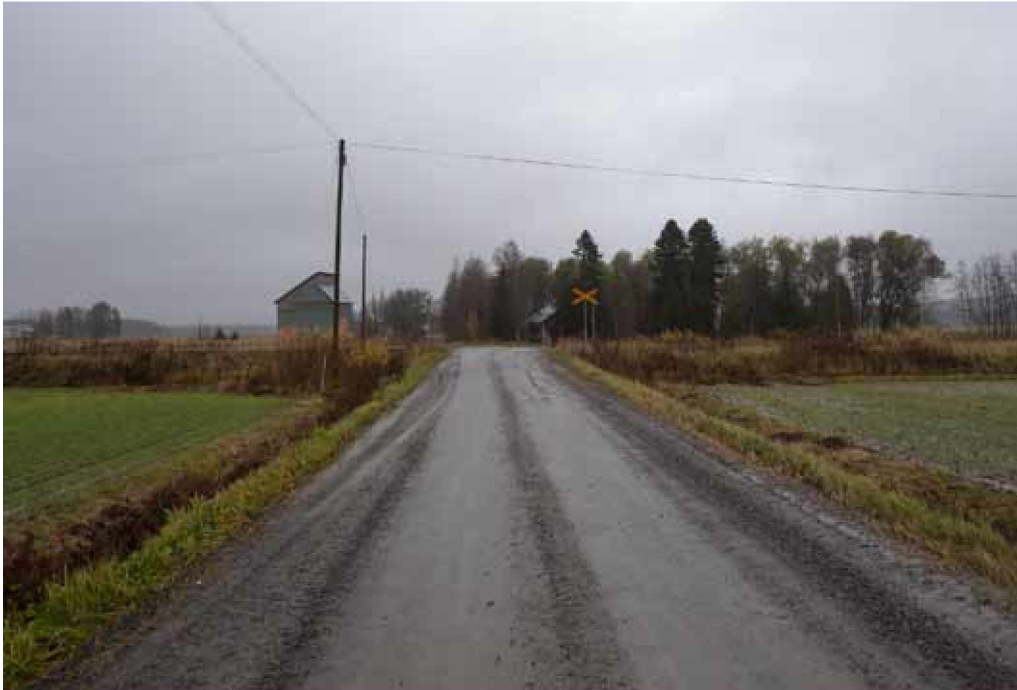
## 24. Hirsiahde (K)

Hirsiahteen tasoristeys sijaitsee Hirsiahteentiellä Teuvalla. Tasoristeyksessä ei ole varoitustaitetta. Hirsiahteen tie on maantie. Tasoristeystä on käytetty aiemmin koulukuljetuksissa, mutta säännöllisiä koulukuljetuksia ei tällä hetkellä tasoristeyksestä kulje. Tasoristeyksestä aiemmin ajanut koulukuljetusyrittäjä piti tasoristeystä vaarallisena, koska tie nousee radalle.

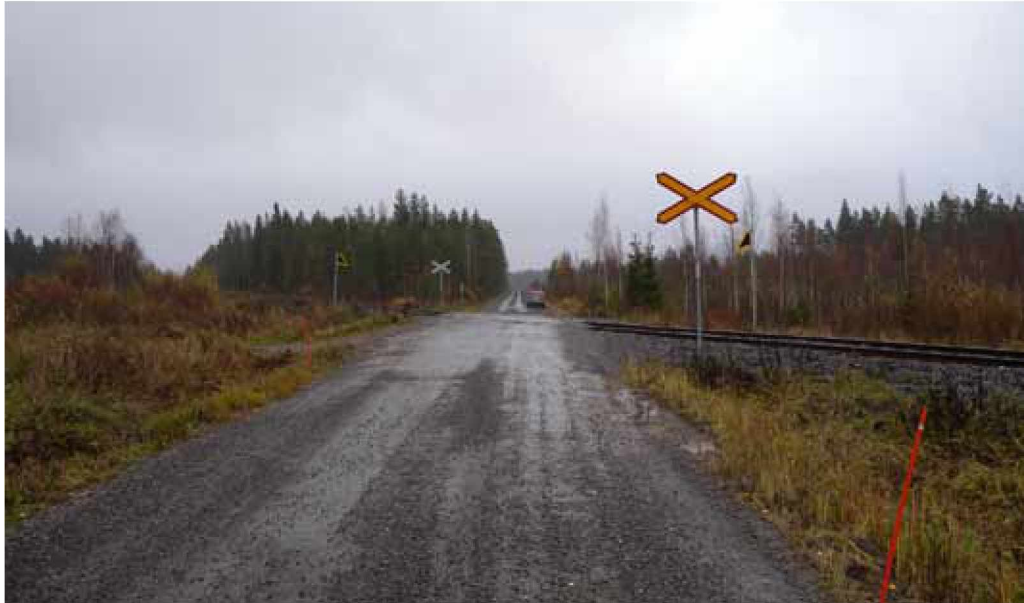
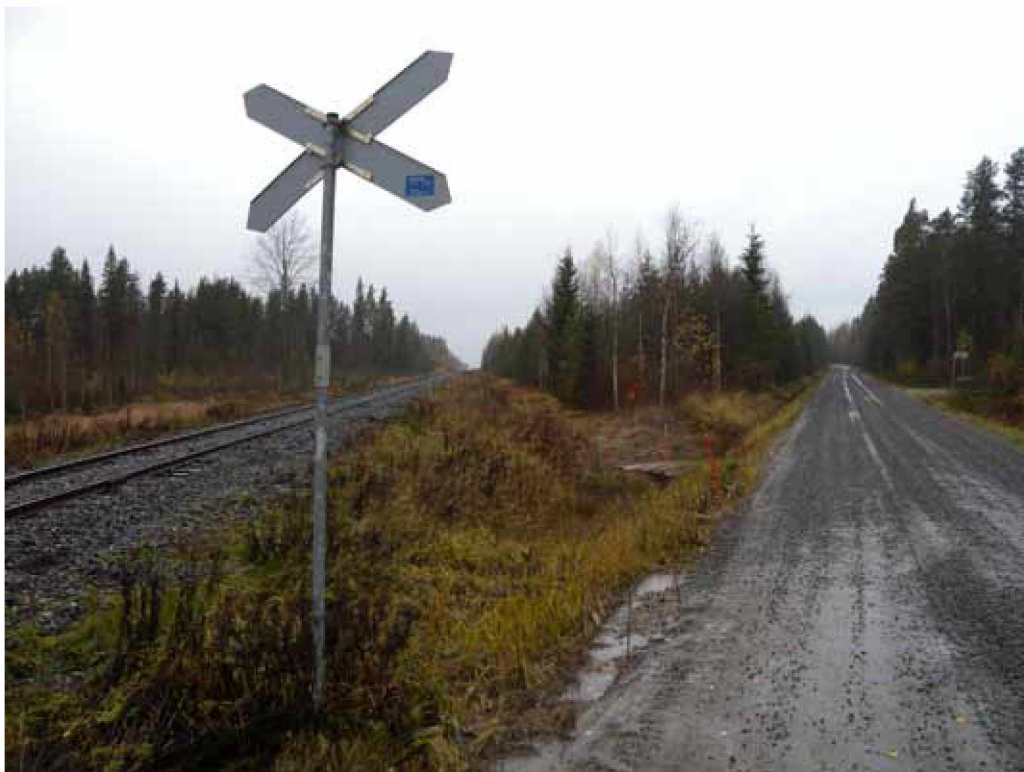
## 25. Simonen (K)

Simosen tasoristeys sijaitsee Nisukorventiellä Teuvalla. Tasoristeyksessä ei ole varoitustulaitetta. Nisukorventie on maantie. Tasoristeystä on käytetty aiemmin koulukuljetuksissa, mutta säännöllisiä koulukuljetuksia ei tällä hetkellä tasoristeyksestä kulje. Tie ja rata risteävät erittäin jyrkästi. Tasoristeyksestä aiemmin ajanut koulukuljetusyrittäjä piti tasoristeystä vaarallisena.

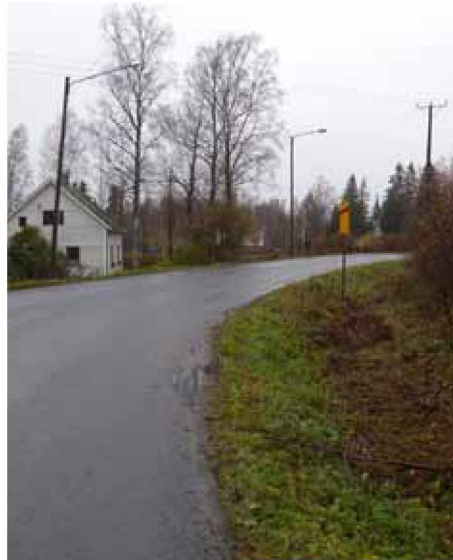
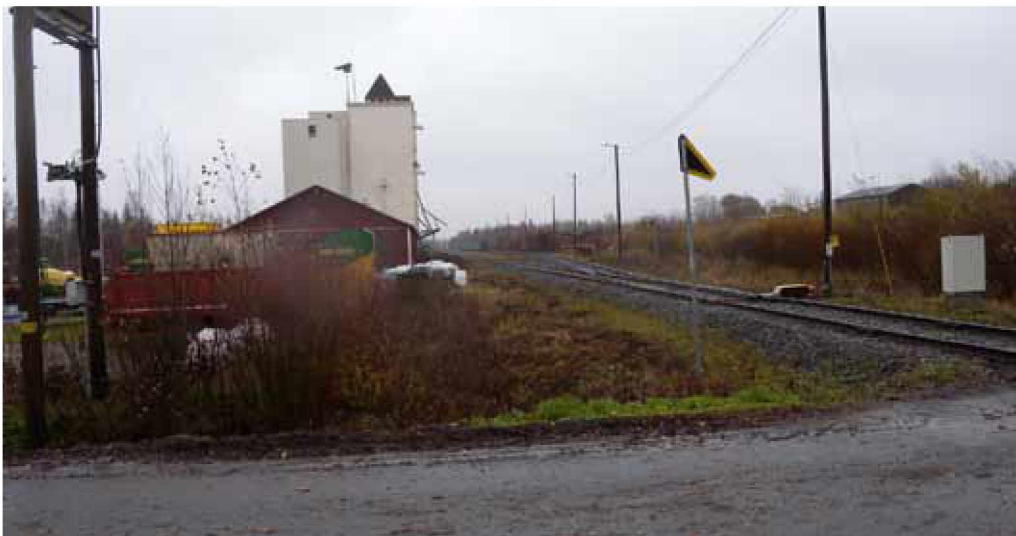
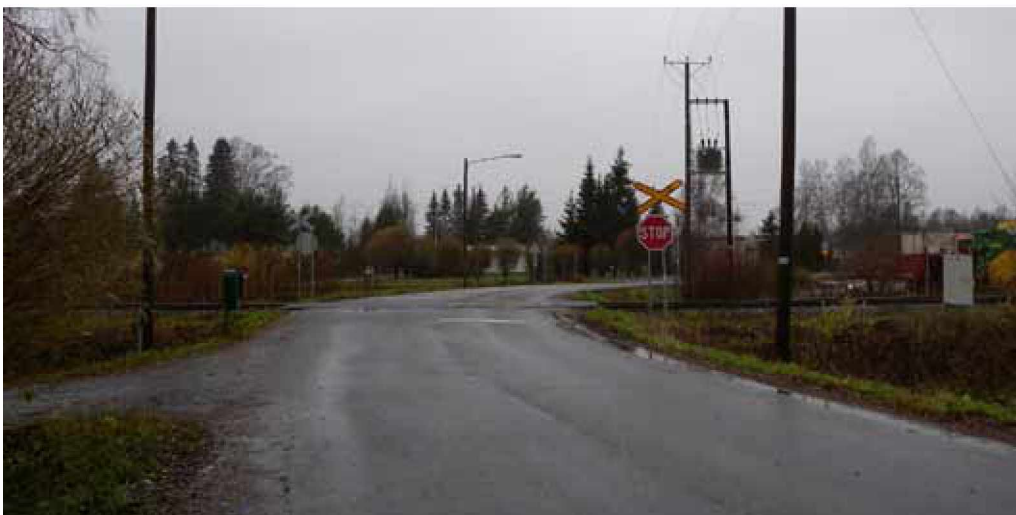
## 26. Saha (K)

Sahan tasoristeys sijaitsee Tehtaantiellä Teuvan keskustassa. Tehtaantie on maantie ja sitä pitkin kulkee kaksi koulukuljetusta päivittäin. Tasoristeys on pohjoispuolella Teuvan keskustassa sijaitsee useita kouluja. Tasoristeys on Onnettomuustutkintakeskuksen (2012) tilastollisen analyysin perusteella Suomen kolmanneksi vaarallisin tasoristeys. Tasoristeys sijaitsee tien mutkassa ja heti sen itäpuolelta alkaa Teuvan ratapiha, joten lähestyvää junaa ei välttämättä erota ratapihalta seisovista vaunuista. Näkemät avautuvat myöhään mutkan ja kasvillisuuden takia. Tasoristeyksessä on tapahtunut 2000-luvulla kolme onnettomuutta ja sitä käyttävä koulukuljetusyrittäjä piti tasoristeystä vaarallisena. Perusparannussuunnitelman mukaan tasoristeys poistetaan ja liikenne ohjataan uuteen, lännempänä sijaitsevaan tasoristeykseen.

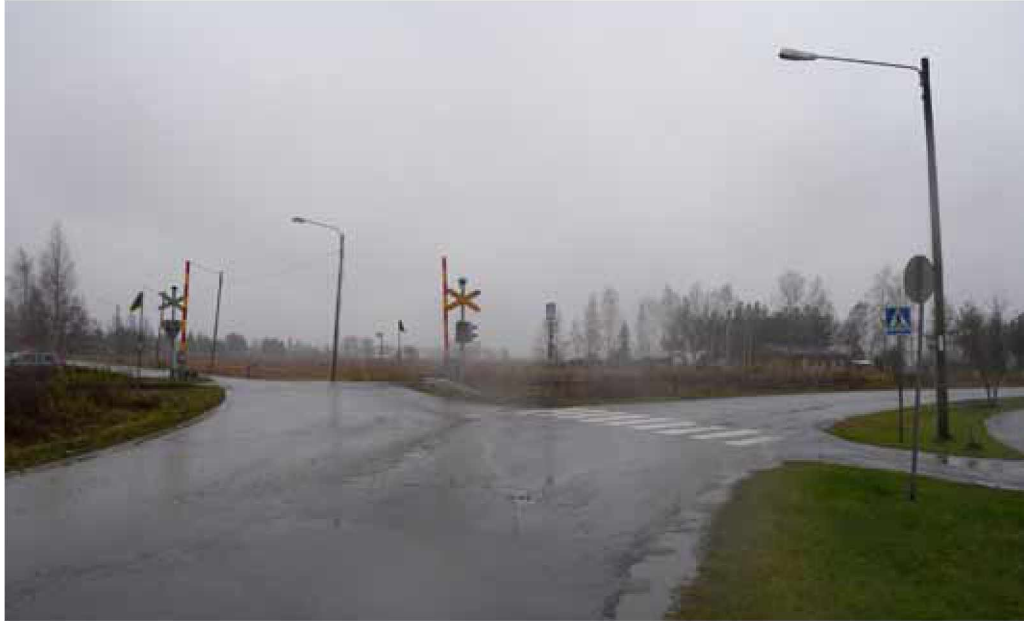
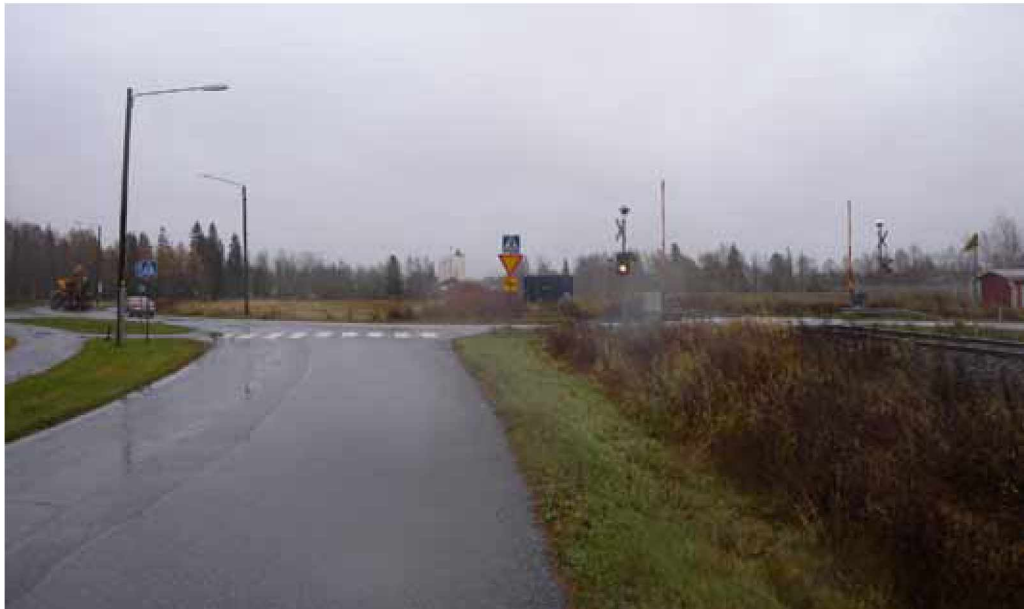
## 27. Pappila (K)

Pappilan tasoristeys sijaitsee Korttesnevanttiellä Teuvan keskustassa. Korttesnevantie on maantie ja sitä pitkin kulkee yhdestä kahteen koulukuljetusta päivittäin. Tasoristeys on pohjoispuolella Teuvan keskustassa sijaitsee useita kouluja. Heti tasoristeys on pohjoispuolella sijaitsee tieliittymä Rasintielle. Tasoristeystä käyttävä koulukuljetusyritys piti tasoristeystä vaarallisena. Perusparannussuunnitelman mukaan tasoristeys poistetaan ja liikenne ohjataan uuteen, idempänä sijaitsevaan tasoristeykseen.

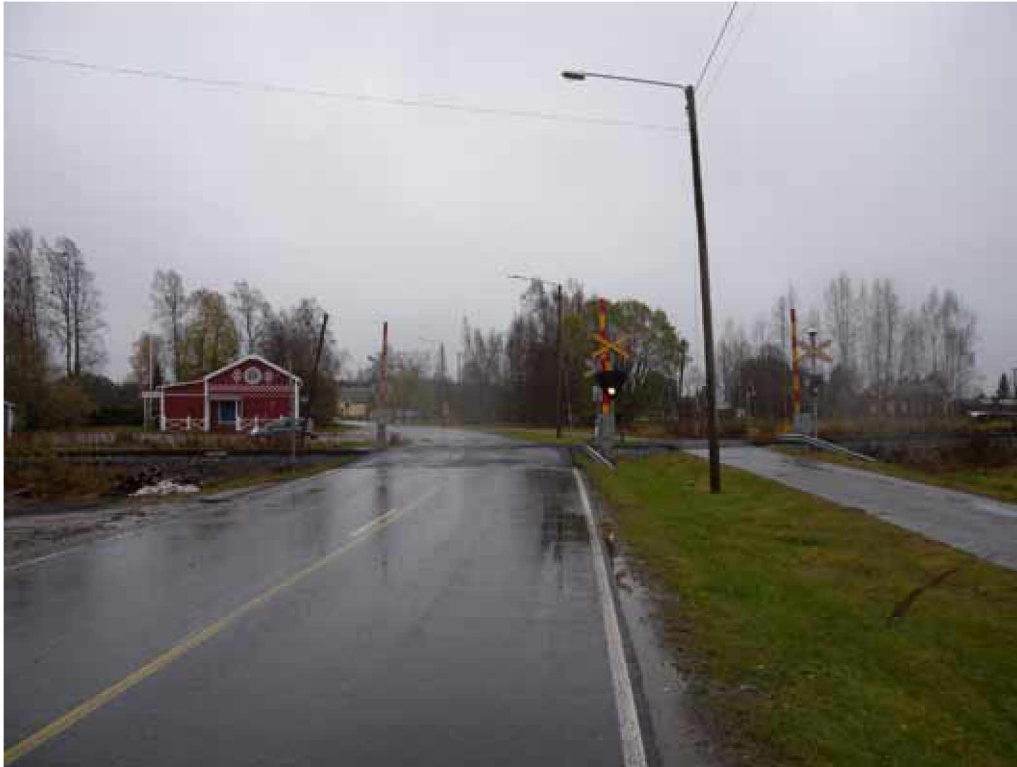
## 28. Aurala (K)

Auralan tasoristeys sijaitsee Karijoentiellä lähellä Teuvan keskustaa. Karijoentie on maantie ja sitä pitkin kulkee kaksi koulukuljetusta päivittäin. Tasoristeysksen eteläpuolella sijaitsee Komsin koulu. Tasoristeyksessä on tapahtunut yksi onnettomuus 2000-luvulla. Tasoristeystä ei pidetty vaarallisena.

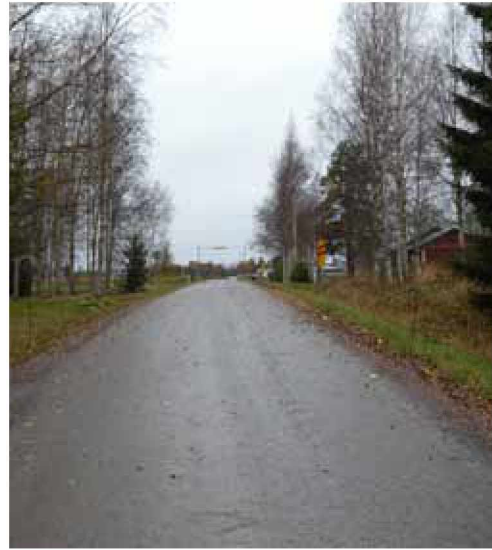
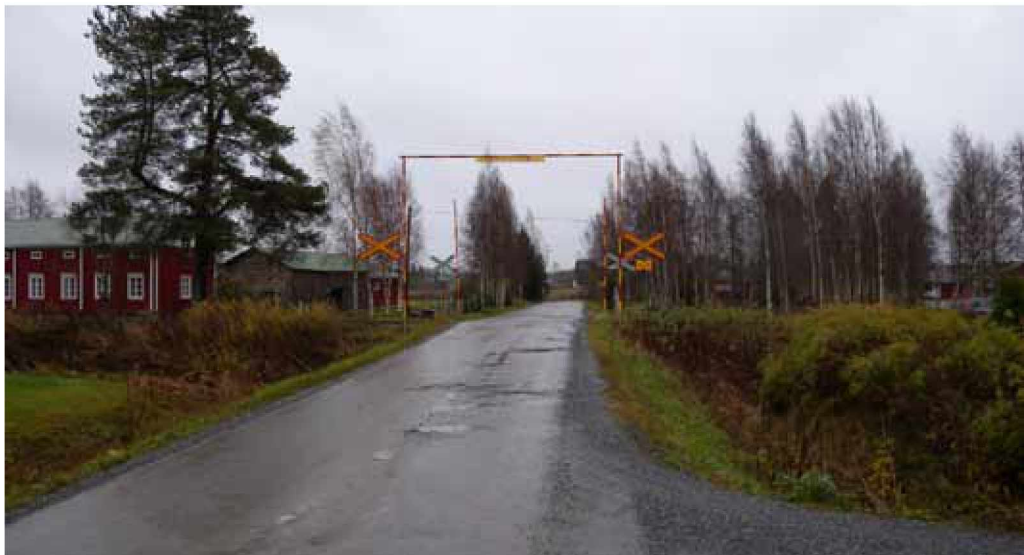
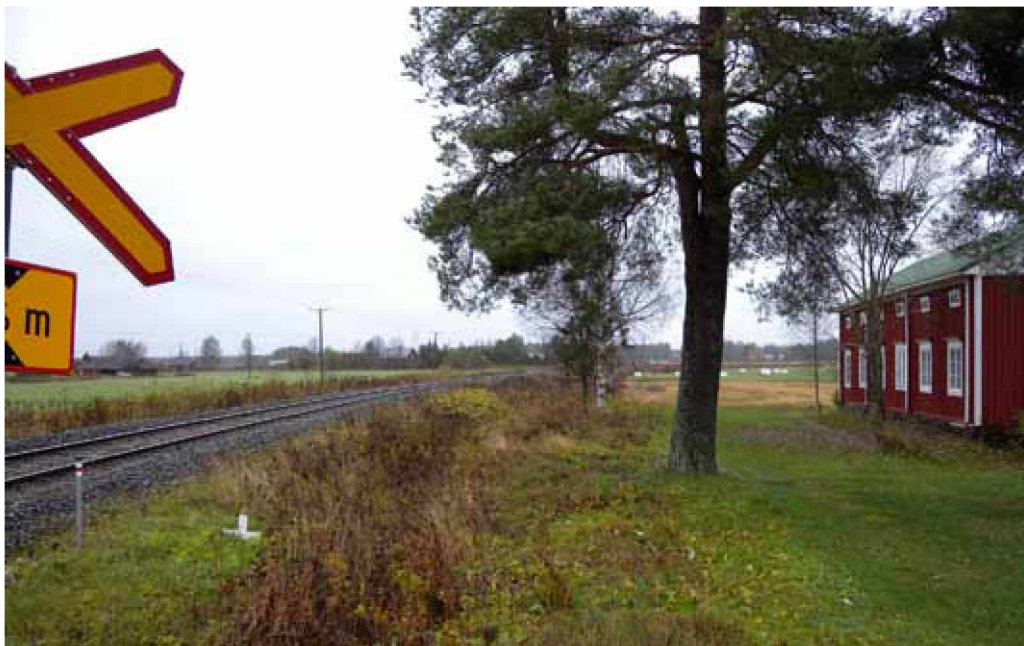
## 29. Saarinen (K)

Saarisen tasoristeys sijaitsee Saarisentiellä Teuvassa. Saarisentie on yksityistie ja sitä pitkin kulkee neljä koulukuljetusta päivittäin. Tasoristeys pohjoispuolella sijaitsee Perälän koulu. Tasoristeyksessä on huonot näkemät länteen radan suuntaan kummastakin suunnasta tultaessa. Lisäksi tasoristeys sijaitsee jyrkähkön mäen päällä etelästä tultaessa. Tasoristeuksen talvikunnossapitoa sekä odotustasanteiden huonoa kuntoa moitittiin. Tasoristeystä käyttävä koulukuljetusyrittäjä piti tasoristeystä vaarallisena. Perusparannussuunnitelman mukaan tasoristeykseen asennetaan puolipuumilaitos.

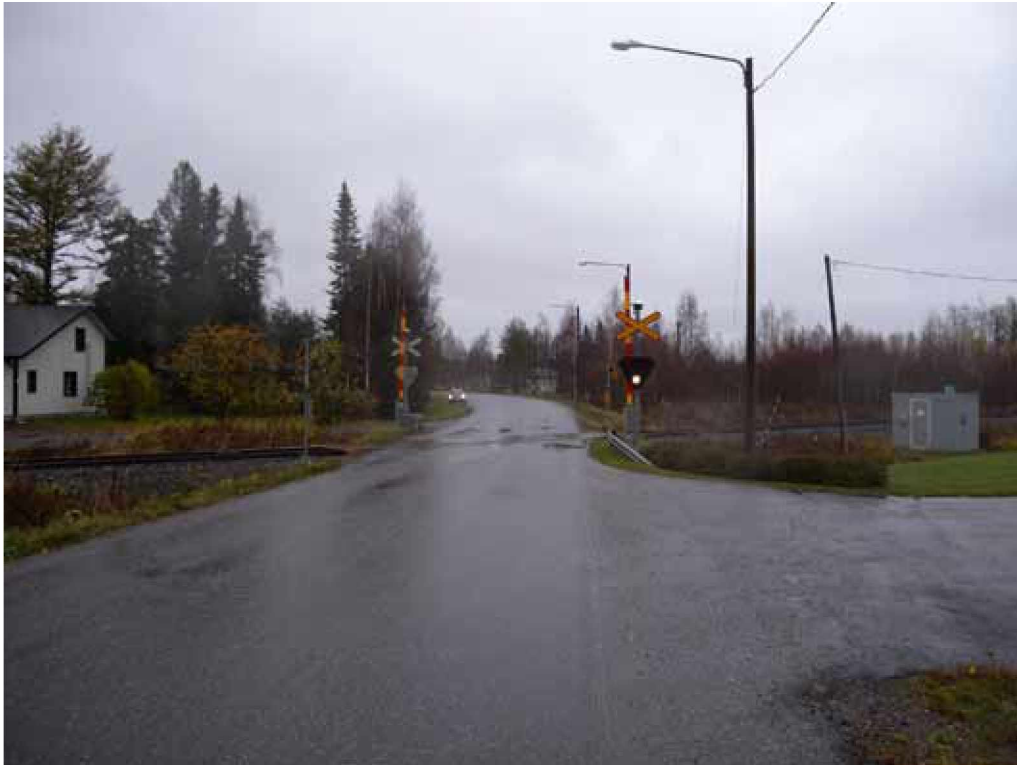
### 30. Ravi (K, L)

Ravin tasoristeys sijaitsee Myrkyntiellä Teuvassa. Myrkyntie on maantie ja sitä pitkin kulkee 10–15 koulukuljetusta sekä neljä linja-autovuoroa päivittäin. Tasoristeys on pohjoispuolella sijaitsee Perälän koulu. Tasoristeyksessä on huonot näkemät etelän suunnasta tultaessa. Tasoristeyksessä on tapahtunut yksi onnettomuus 2000-luvulla. Tasoristeystä ei kuitenkaan pidetty vaarallisena.

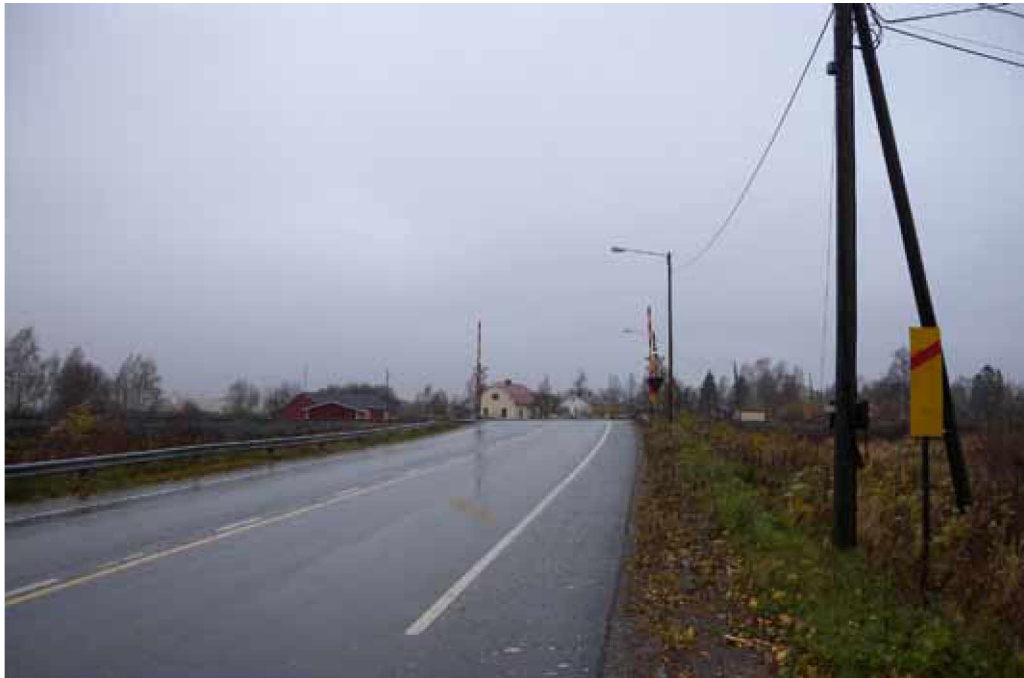
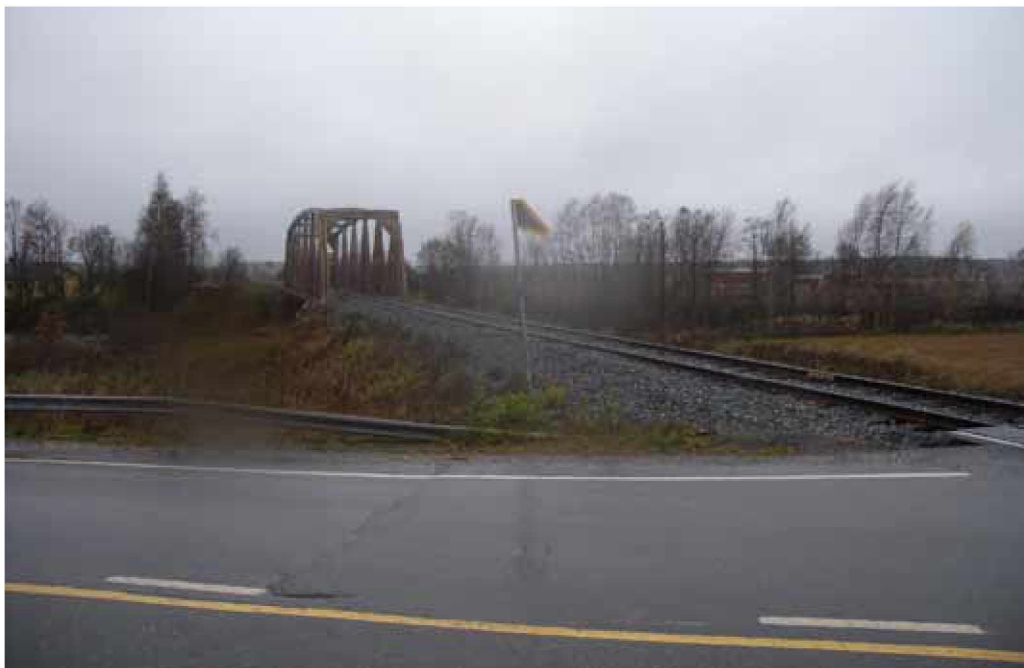
### 31. Finby II (L)

Finby II -tasoristeys sijaitsee Kristinestadsvägenillä lähellä Närpiön keskustaa. Kristinestadsvägen on vilkas maantie ja yksi Närpiön sisääntuloväylistä etelän suunnasta tullessa. Siitä kulkee yksi linja-autovuoro päivittäin. Tasoristeys sijaitsee mäen päällä kummastakin suunnasta tullessa ja Närpiönjoen silta häiritsee näkemiä länteen radan suuntaan. Tasoristeystä ei pidetty vaarallisena.

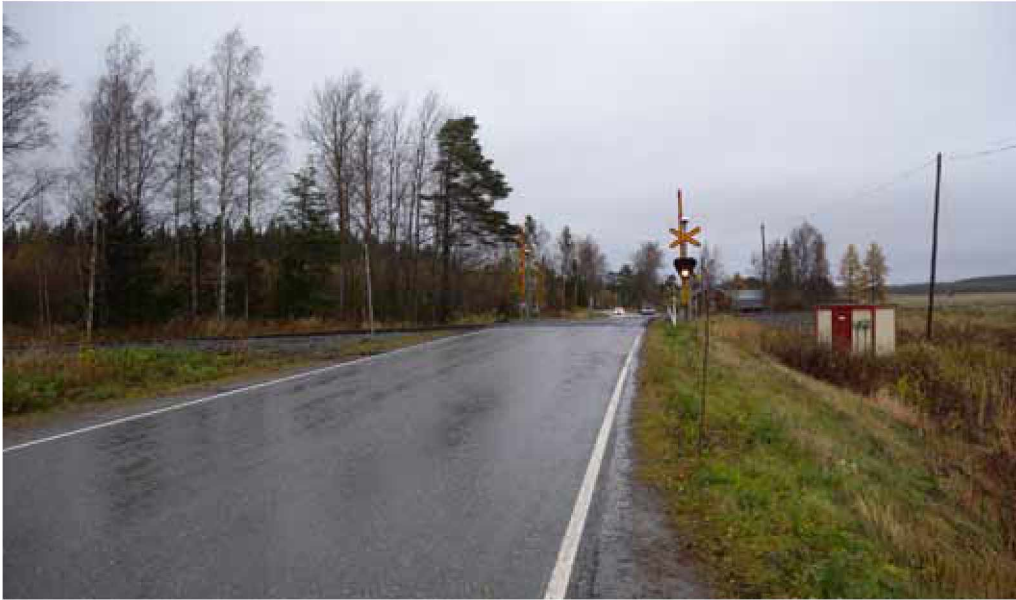
### 32. Bäckby (L)

Bäckby sijaitsee Kaskövägenillä Närpiössä. Kaskövägen on maantie ja siitä kulkee yksi linja-autovuoro päivittäin. Tasoristeystä ei pidetty vaarallisena.

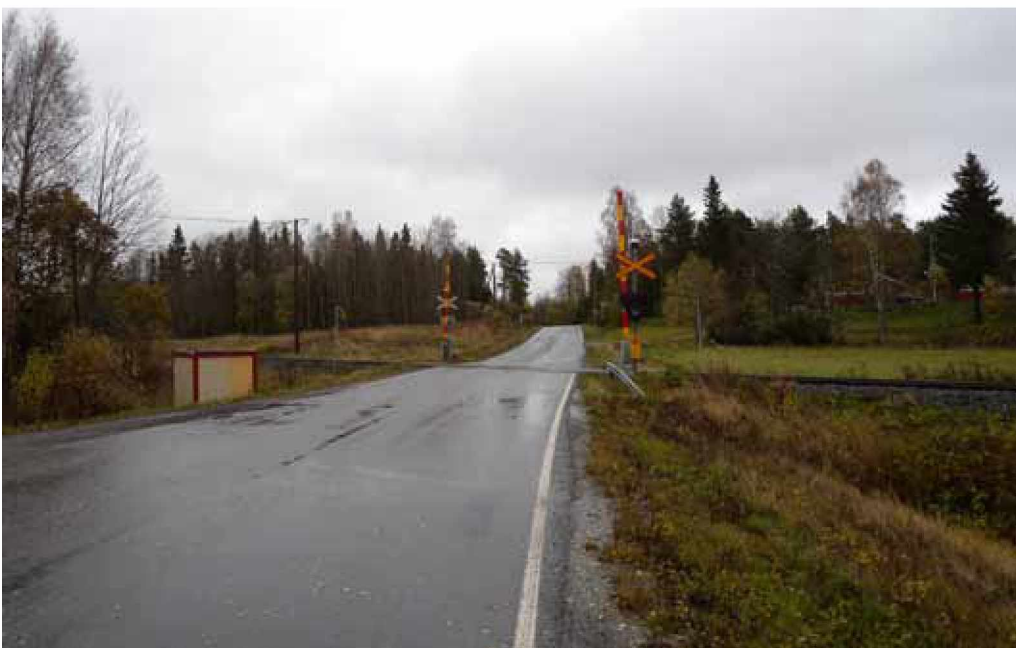
### 33. Benvik (L)

Benvik sijaitsee Kaskövägenillä Närpiössä. Kaskövägen on maantie ja siitä kulkee yksi linja-autovuoro päivittäin. Tasoristeys sijaitsee jyrkän alamäen jälkeen etelästä tultaessa, mikä saattaa talvella aiheuttaa ongelmia. Tasoristeyksessä on tapahtunut yksi onnettomuus 2000-luvulla. Tasoristeystä ei pidetty vaarallisena.

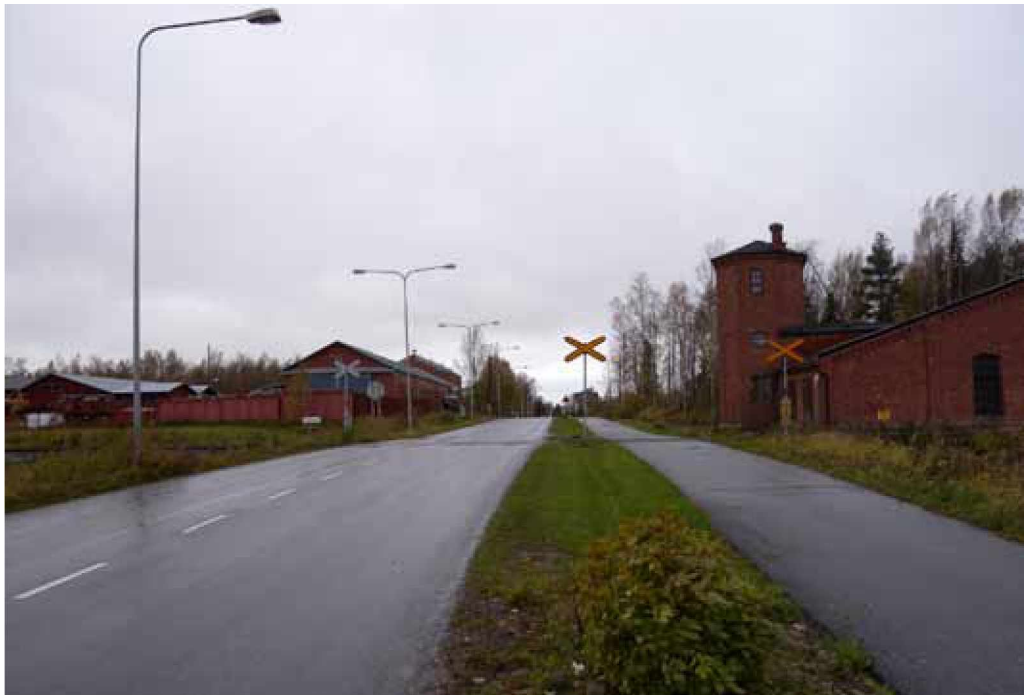
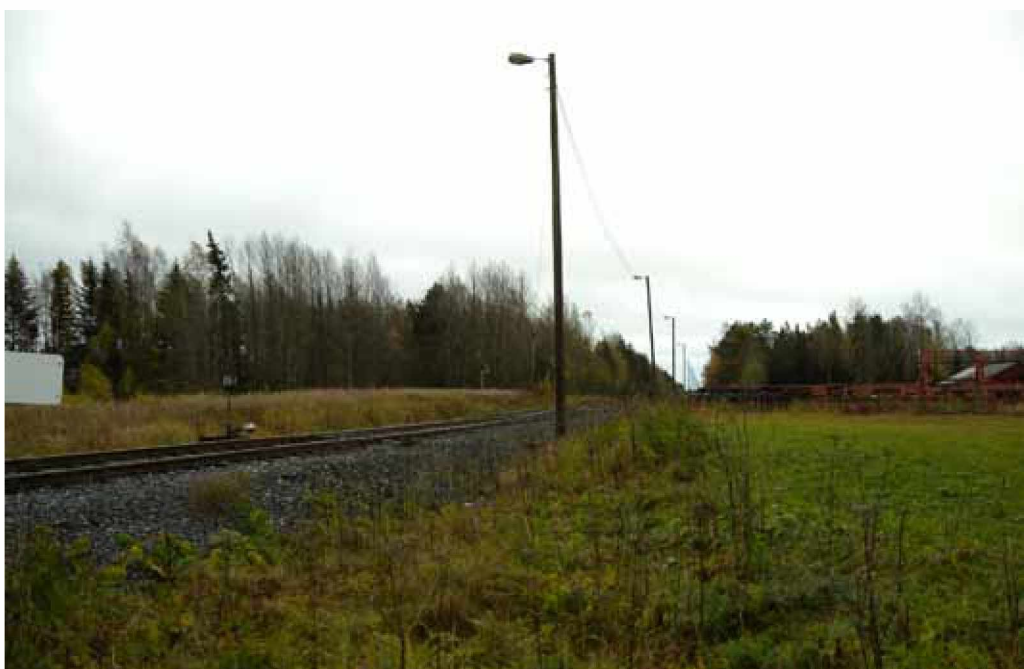
### 34. Kneiffinpolku (K)

Kneiffinpolun tasoristeys sijaitsee Cneiffinpolulla Kaskisten keskustassa. Tasoristeyksessä ei ole varoituslaitetta. Cneiffinpolku on Kaskisten kaupungin katu ja siitä kulkee yksi koulukuljetus päivittäin. Kaskisten koulut sijaitsevat tasoristeuksen pohjoispuolella. Tasoristeyksessä on huonot näkemät pohjoisesta tultaessa kumpaankin suuntaan. Tasoristeys sijaitsee heti Kaskisten ratapihan itäpuolelta, joten lähestyvää junaa ei välttämättä erota ratapihalla seisovista vaunuista. Tasoristeyksessä on STOP-merkki ainoastaan pohjoisesta tultaessa. Tasoristeyksestä ajava koulukuljetusyrittäjä piti tasoristeystä vaarallisena.

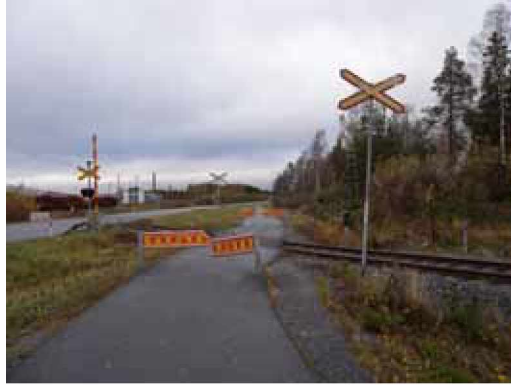
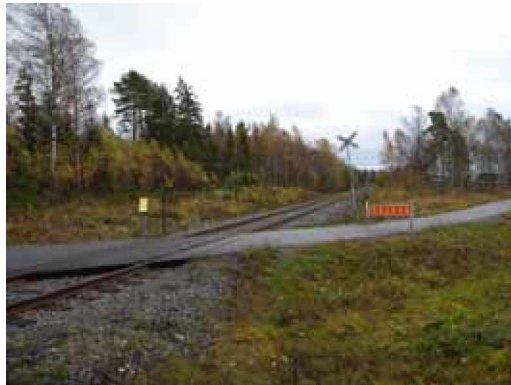
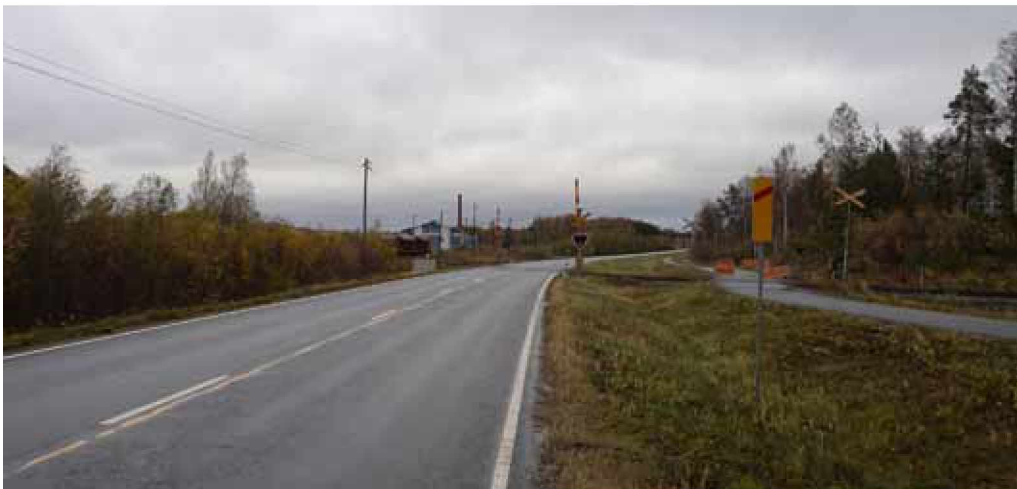
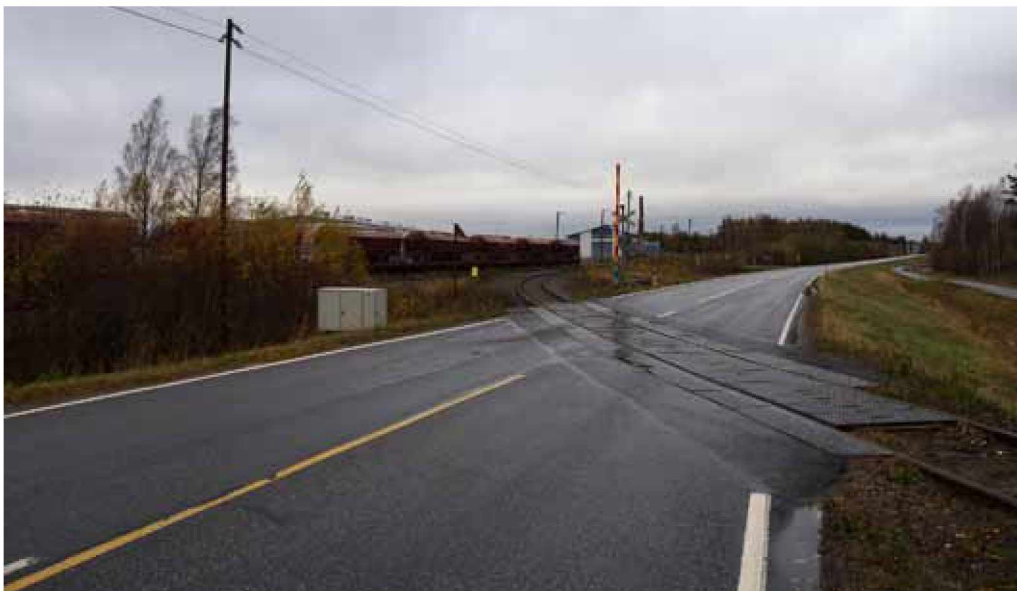
### 35. Kalasatamantie (K)

Kalasatamantie sijaitsee kantatiellä 67. Maasto ja kasvillisuus haittaavat näkemiä radan suuntaan itään, radan mutka ja jyrkkä risteyskulma haittaavat näkemiä radan suuntaan länteen. Viereisillä raiteilla säilytetään junavaunuja, joten lähestyvää junaa ei välttämättä erota seisovista vaunuista. Tien vieressä kulkevalla kevyen liikenteen väylällä ei ole varoitustaitetta. Tasoristeyksen yli kulkee yksi koulukuljetus päivittäin. Tasoristeystä ei pidetty vaarallisena.
